▶ 臺灣望樓建築形制與轉化之研究：外來政權與原住民相對應之邊防建築

The Transformation of Watchtower Buliding in Taiwan: Border Architecture between Alien Regime and Oborigines

建築與城鄉研究學報, (13), 2006

作者/Author：郭美芳(Mei-Fang Kuo);徐明福(Min-Fu Hsu)

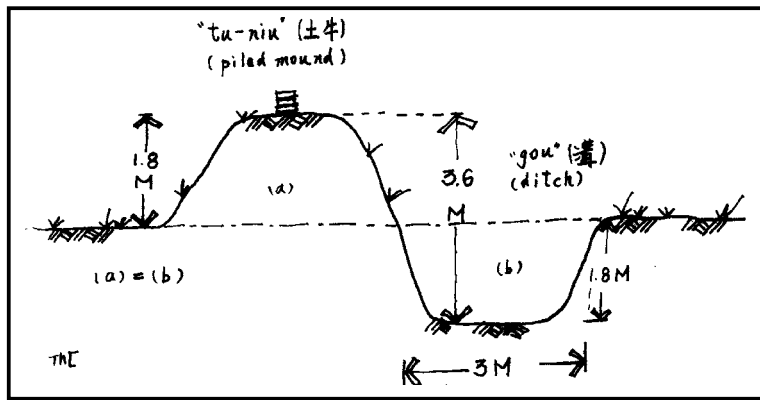
圖3-5 依據文獻所紀錄的規制，勾勒土牛溝復原斷面圖。

目前，僅可在某些地區發現經過人為變動的殘基(圖3-3,4)，據此比對文獻所紀錄的規制(註65)：長六公尺，底寬三公尺，深一點八公尺的溝。土牛溝之構築基本上將開溝之土堆於溝側，應是土堆形如臥地之牛而得名。依當時運輸及工程工具推估，理論上，挖方與堆方的土方總量應該是相同的。依此可大致掌握其建構形式，可將其形式復原如圖(圖3-5)。

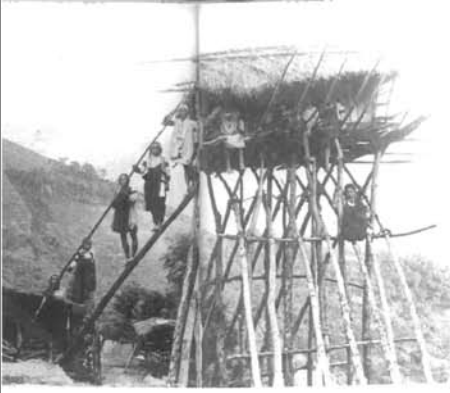
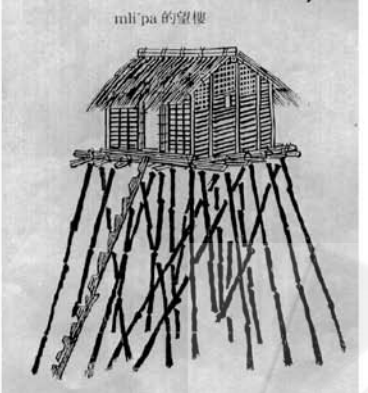
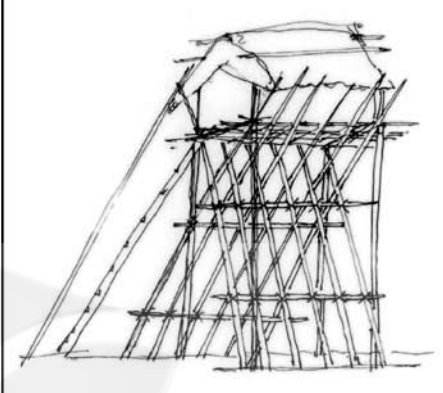
圖3-20 日籍學者調查紀錄圖與照片比對—馬力巴群望樓

圖3-20a：馬力巴望樓照片 (圖引自《殖民地統治史》)	圖3-20b：泰雅「馬力巴」望樓透視圖 (圖引自《蕃族慣習》)	圖3-20c：馬力巴望樓手繪圖(參考《殖民地統治史》)照片，郭美芳繪)

<p>◎與圖b的差別在於柱樁穿過樓板直上屋簷外，另有柱樁間側向連結的橫向小樑。</p>	<p>◎於簷下面設上下出入口 ◎柱樁止於樓板並未有橫向連結之小樑。</p>	<p>◎中國之記錄雖與左圖同為馬力巴的望樓，然形制上卻有明顯不同，若以左圖之照片來看，本手繪圖應較接近構築原樣。</p>

除了材料、尺寸差異外，可將望樓構造與結構系統歸納為三大基本的構築方式(表3-2)，其差異在於基樁是採用「柱樁」或類似「桁架」搭組之別。以柱樁為主、輔以斜撐(柱內間斜向對撐或柱外斜撐)，可以「多羅格」群的案例為代表(圖3-22a)；以類似桁架為主，柱樁為輔，以「馬力巴」群為代表(圖3-20a)；也有僅用柱樁，未加斜撐的，該案例以「南澳」群為代表(圖3-21a)。

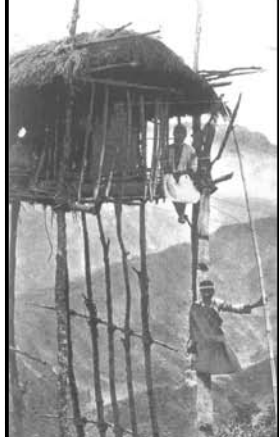
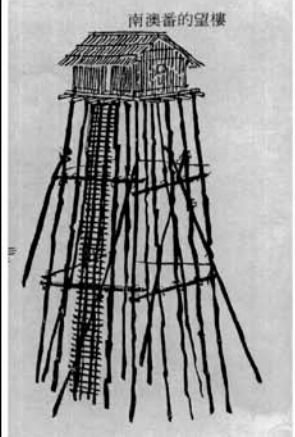
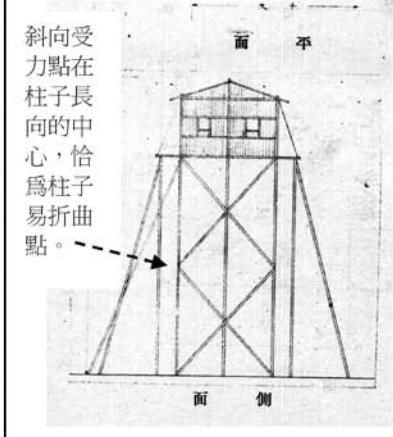
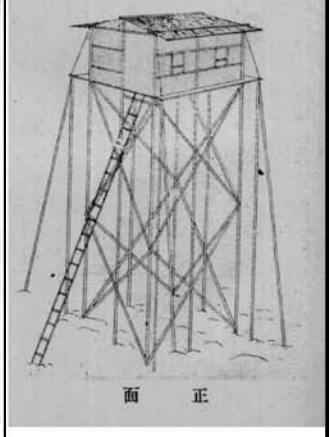
圖3-21 日籍學者紀錄與調查—南澳群望樓

<p>圖 3-21a： 泰雅南澳群 Kamuziyau 望樓 (圖引自《高砂春秋》)</p>	<p>圖 3-21b： 「南澳群」的望樓(圖引自《蕃族 慣習》)。</p>	<p>圖 3-21c： 南澳望樓側立面圖(圖引自《台灣蕃族 志》，與右圖同案例。</p>	<p>圖 3-21d： 南澳望樓斜角透視圖 (圖引自《台灣蕃族志》)。</p>

<p>◎與右圖的差別如：四隅之四根主柱為柱徑較粗之獨立立柱，柱樁穿過樓板直上屋簷，柱樁與屋身外廊柱子同屬一根，但與中間小柱並未利用小橫樑連結。 ◎並未如右圖架斜撐。 ◎山牆面設上下出入口。</p>	<p>◎左照片與本圖差異明顯包括斜撐、橫樑、出入口與四角柱 ◎於簷下面設上下出入口 ◎橫向小樑與中間及兩角柱樁整體連結，左圖則僅中間柱樁以橫向小樑連結。</p>	<p>◎斜撐受力在柱樁長向的中心 ◎樓板角與簷下角柱以構材(材質是堅固的竹木或柔軟的藤蔓不明)連結。</p>	<p>◎於山牆面設上下出入口 ◎同左圖</p>

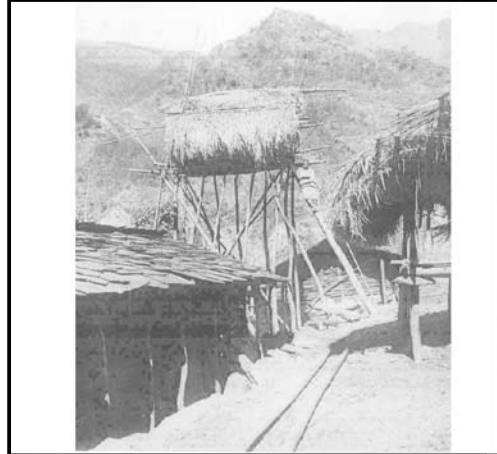
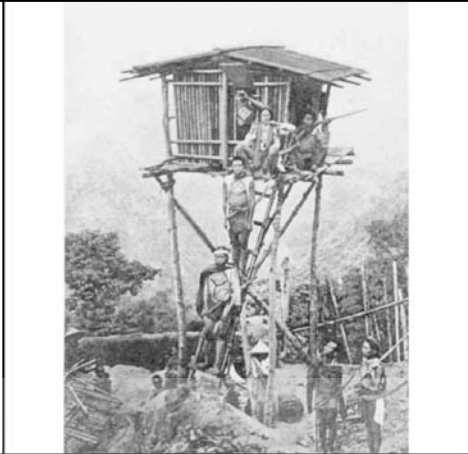
圖3-22 日籍學者調查手繪圖與照片—多羅格與合歡群望樓

<p>圖3-22a：多羅格群望樓(圖引自森丑之助《圖譜》)</p>	<p>圖3-22b：依其服飾判斷，可能為合歡群望樓(圖引自張良澤、戴嘉玲，2000：148)</p>

<p>◎柱樁是否穿過樓板直上屋簷，本照片則不易提供佐證。 ◎於山牆面設上下出入口</p>	<p>◎柱樁穿過樓板直上屋簷 ◎於山牆面設上下出入口</p>

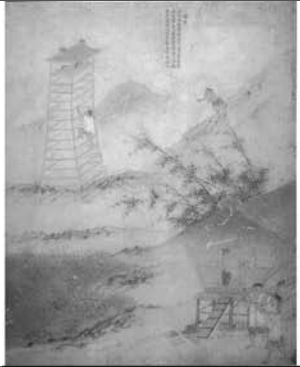
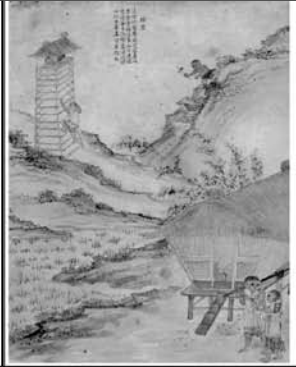
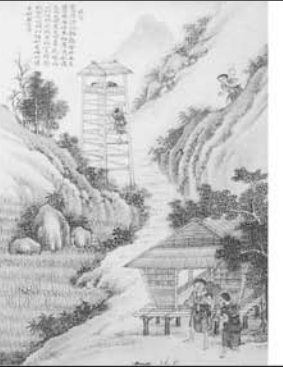
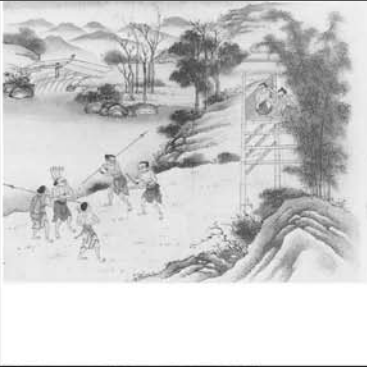
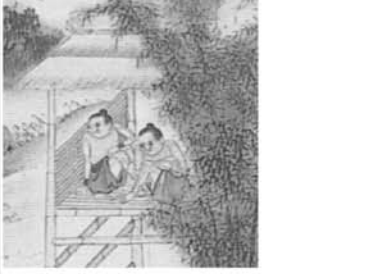
圖3-24a：國圖館藏	圖3-24b：中央研究院藏	圖3-24c：歷史博物館藏	圖3-24d：東寧版本

<p>◎竹及茅草為主要建材。</p> <p>◎屋脊兩端設圓球狀茅草脊飾，類似歇山頂。</p> <p>◎屋身僅四角柱，未設圍壁。</p>	<p>◎竹及茅草為主要建材。</p> <p>◎屋脊兩端設圓球狀茅草脊飾，純四坡水屋頂。</p> <p>◎屋身僅四角柱，未設圍壁。</p>	<p>◎竹及茅草為主要建材。</p> <p>◎脊飾不明顯，為四坡水屋頂，覆頂茅草刻意分成兩段。</p> <p>◎屋身四側設低矮竹製護欄，僅一人寬度。</p>	<p>◎竹及茅草為主要建材。</p> <p>◎設圓球狀茅草脊飾，為四坡水屋頂，與左圖同，覆頂茅草刻意分成上下兩段。</p> <p>◎屋身四壁有相對兩側設低矮護欄，約半個人高。惟左圖竹拼工法與本圖之水平排列不同。</p>

然以上就「采風圖」所繪圖像論之，可能只是形式意象簡化的結果；由台南平埔族近期自建望樓(圖3-25a)來看，位於柱樁上方屋身的部分其形式與圖像近似，然(a)構造顯然是採用捆匝方式固定而非穿鑿工法，(b)以斜向材防柱樁變形(c)是由柱樁內部攀爬進入瞭望平台，而非如采風圖是由外部攀爬，顯然與采風圖有出入。另外，由留存Baasuu據點照片(圖3-25b)觀之，其形式乃望樓下方之隘寮相當隱密，外型觀之與諸羅縣志「水師汛」類似碉堡之圖像相似。

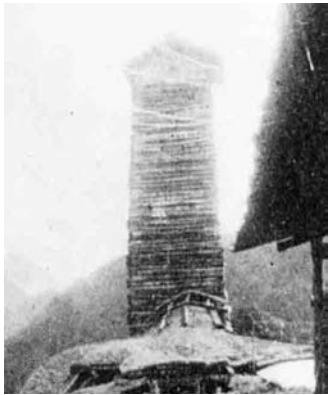
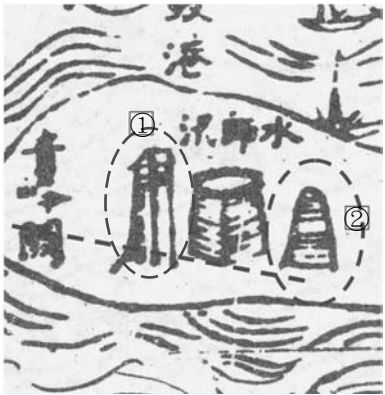
<p>圖3-25a：台南平埔自建望樓，以捆匝方式固定構材，以內部斜撐防柱樁變形。</p>	<p>圖3-25b：Baasuu據點望樓形式類似水師汛建物(如右圖)。</p>	<p>圖3-25c：諸羅縣志水師汛類似碉堡之建物(②)與左圖Baasuu大據點類似，圖中①之望樓則與描述平埔族之望樓的圖象「采風圖」類似。</p>

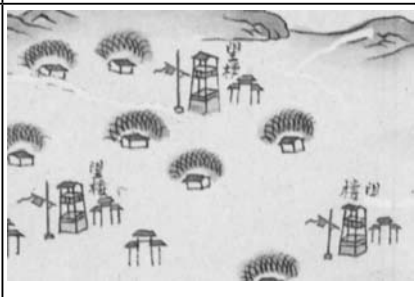
出處	形制記述	圖說所附局部圖像(圖3-27a-e)	形制說明
圖3-27a： 建設臺邑 望樓圖說 (圖一三) 局部	『四圍築石圍牆——各高八尺，環以雉堞。中設望樓，高五尺餘；樓下各蓋草寮，以避風雨。』

◎經圖像與文字比對，望樓形式為高八尺(2.4m)上設雉堞呈方形配置的石造圍牆，於圍牆之中架設挑高樓板高五尺餘(1.5~1.6m)之木竹望樓，設兩坡水屋頂，並於望樓樓下蓋草寮。 ◎由圖像所見，望樓建築除本體外尚包括「旗竿」與「門樓」三者組合而成。
圖3-27b： 建設鳳邑 望樓圖說 (圖一四) 局部	『茲分設望樓十八座，皆仿臺邑之制。』

記述(表3-7)，可知當時望樓建築的規制至少有兩種以上主要類型，其一為臺邑、鳳邑類型(圖3-27a,b)「四圍築石圍牆——各高八尺，環以雉堞。中設望樓，高五尺餘」，其二為彰化縣類型(圖3-27d)「周圍石牆，各高丈二，實以土，砌磚樓於其上」。至於淡水類型雖然記述「其規制更勝於彰邑」，然缺乏確實形制之說明，所附之圖像(圖3-27e)並未出現與臺邑望樓(圖3-27a)有別的形式，是以，無法將之獨立成一類。其他如「諸邑」之建設圖說雖未說明形式或仿效何者，但由彰化圖說「較臺鳳諸三邑，更稱完固。」這段文字將臺鳳諸三者並列來看，以及諸邑之圖像(圖3-27c)所繪之形式皆與臺邑(圖3-27a)及鳳邑(圖3-27b)相同，顯然諸邑與臺邑、鳳邑的形式相同。

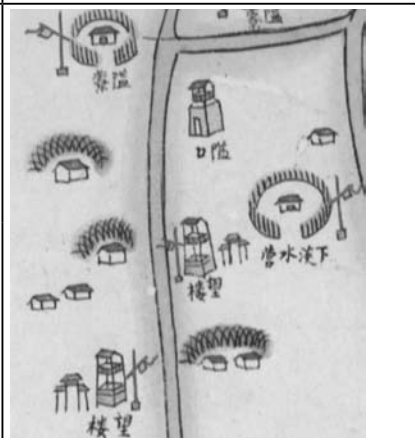
◎除與上圖臺邑相同形制之望樓建築外，左圖左上角尚有獨立隘寮建築(如下左圖) ◎另有下段除開設拱形門外，全封閉之「隘口」建築。(如下右圖)

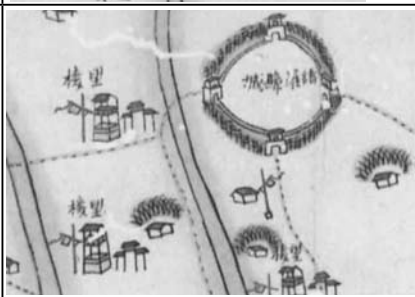
圖3-27c： 建設諸邑 望樓圖說 (圖一五) 局部	『茲分設望樓五十一座，星羅碁布，實資裨益。』

◎記述中，雖未論其形制，然圖示顯然為臺邑之制。
圖3-27d： 建設彰化 縣望樓 圖說(圖 一六)局部	『茲分設望樓四十八座——周圍石牆，各高丈二，實以土，砌磚樓於其上；較臺、鳳、諸三邑，更稱完固。』

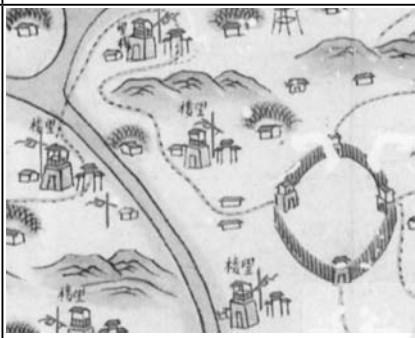
◎與圖3-27b鳳邑之「隘口」建築相同形式之望樓，此時期之望樓，不僅下半部圍閉，連中段以及上段也圍閉。以高達丈二(3.6m)之夯土石牆上砌火磚望樓。 ◎本圖除出現封閉性高之夯土石牆火磚望樓外，尚可見下半部挑空之簡易望樓形式(左圖右上角)，應屬於第一期望樓，可能尚未改建，顯見不同類型望樓並存的現象。
圖3-27e： 建設淡水 廳望樓 圖說(圖 一七)局部	『茲分設望樓二十五座，其規制更勝於彰邑。』

由上述之磚砌望樓來看，不僅基座增高又加厚牆體，整座望樓的外表皆為磚石。再由圖(圖3-26.d)與圖說比對，可發現其形式已接近中國式城門的造型，並於基座外牆明確的畫出圓拱形的出入口，更可確定其以石砌成圓拱之構造形式，然由日治時期所拍攝到的遺物(圖3-30)來看，其拱門應該僅設一面當出入用，而非如城門設兩面供穿越用，另一方面其石圍牆高度為丈二(約3.6公尺)與照片所示高度吻合，其內外防禦與排他性更趨明顯。

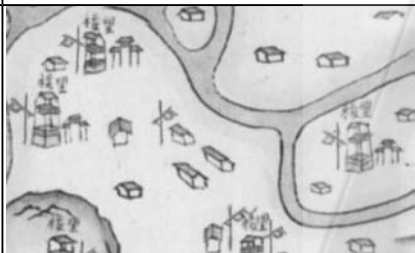
◎文中敘述規制更勝於彰邑，在實質上應較上圖彰邑之望樓更具安全防護性，但由圖像中，僅見類似臺邑形式之望樓。 ◎因此，可能是為圖像繪製問題。除前述兩類望樓外，應尚有他類規制更嚴謹之望樓。
